OPINIA TECHNICZNA
C-C/746/18

- Dotyczy:** *Samochód ciężarowy Opel Vivaro*
Nr identyfikacyjny VIN: WOLF7BDB65Y709440
Nr rejestracyjny: PO 6J906
- Zleceniodawca:** *Okręgowy Urząd Miar w Poznaniu*
ul. Krakowska 19
61-893 Poznań
- Zakres opinii:** *Wycena wartości pojazdu*

Opinia techniczna nr C-C/746/18

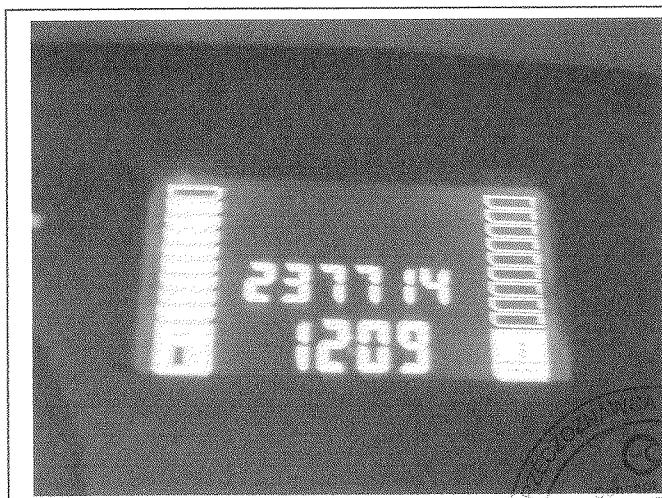
- **Przebieg i serwisowanie pojazdu** – podczas oględzin drogomierz wskazywał 237714 km. Nie okazano książki serwisowej, dlatego brak było możliwości stwierdzenia faktu serwisowania pojazdu.

Fot.9. Wskazanie drogomierza

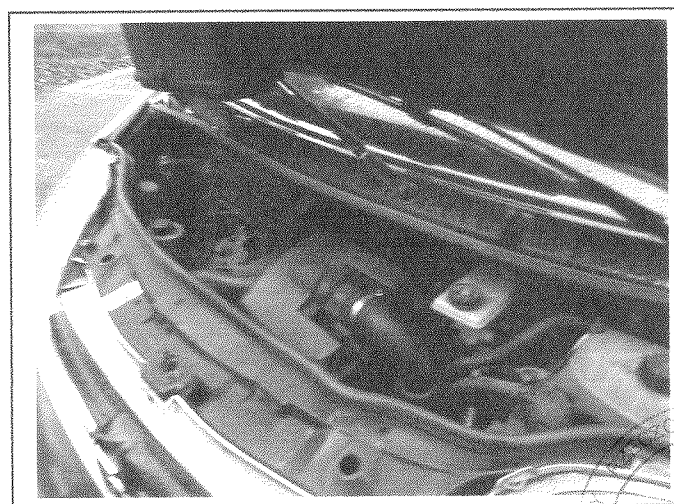
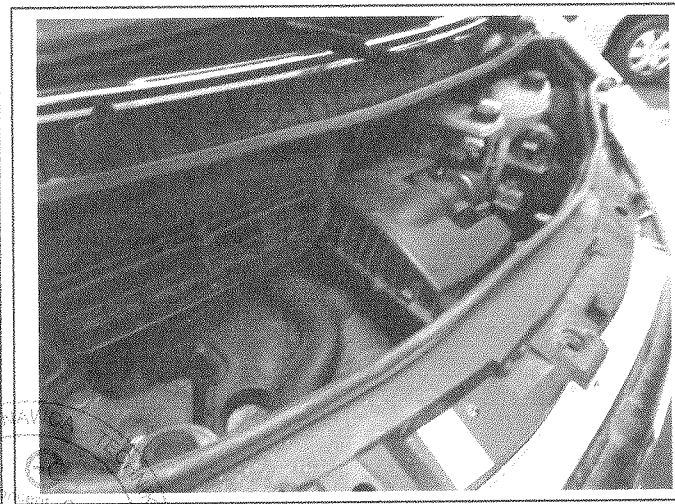
- **Silnik i skrzynia biegów** – Silnik i skrzynia biegów kompletne. Stwierdzono zabrudzenia eksploatacyjne jednostki napędowej. Silnik uruchomiono, a jego praca była prawidłowa.

Fot.15. Komora silnika

Fot.16. Komora silnika

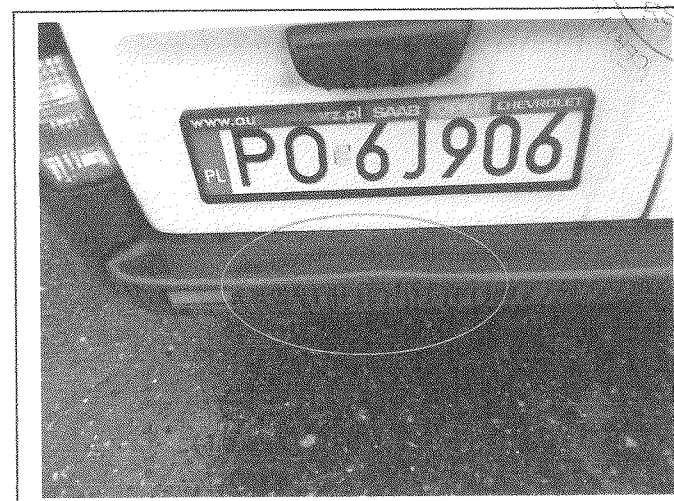
- **Nadwozie** – nadwozie pojazdu ze śladami użytkowania, w dobrym stanie ogólnym. Podczas oględzin zbadano grubość powłoki lakierowej (protokół w załączeniu). Stwierdzono grubszą warstwę powłoki między innymi na:
 - i. błotniku PL,
 - ii. błotniku TP.Stwierdzono również uszkodzenia:
 - i. błotnik TP – wgnieciony, (fot 18),
 - ii. zderzak tylny – wgnieciony, (fot 17),
 - iii. próg TP – wgnieciony, (fot 19),
 - iv. pokrywa komory silnika – korozja (fot 20),
 - v. błotnik TL – zarysowany, (fot 21).

Fot.17. Uszkodzony zderzak tylny

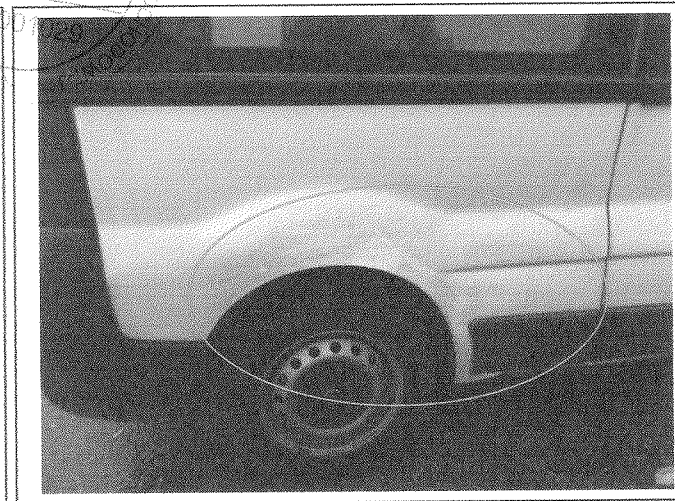
Fot.18. Uszkodzony błotnik TP

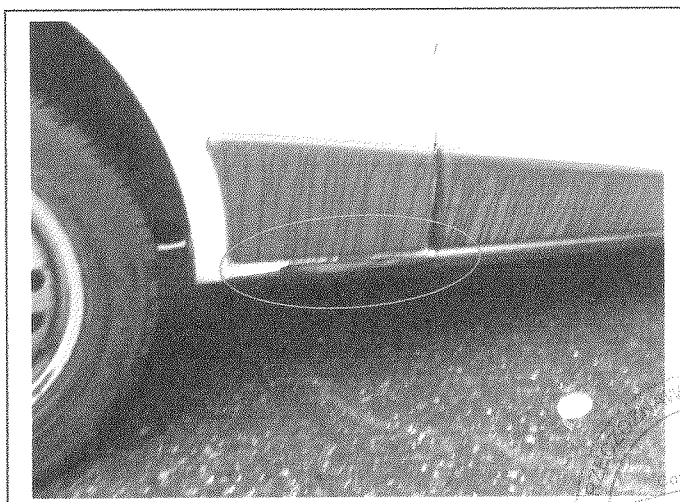
Fot.19. Uszkodzony próg TP

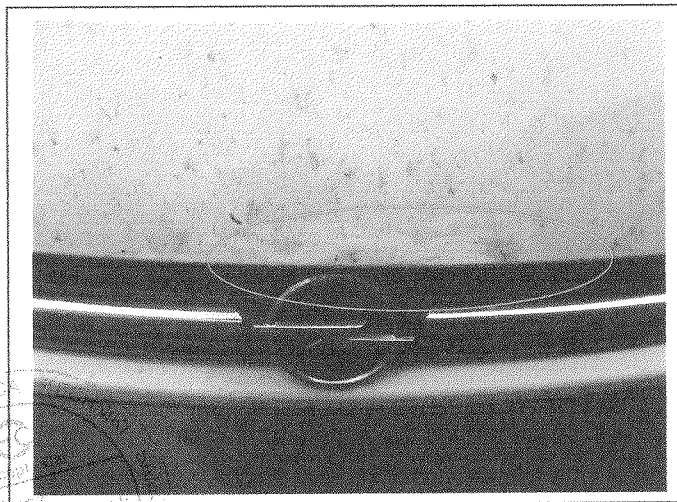
Fot.20. Uszkodzona pokrywa komory silnika

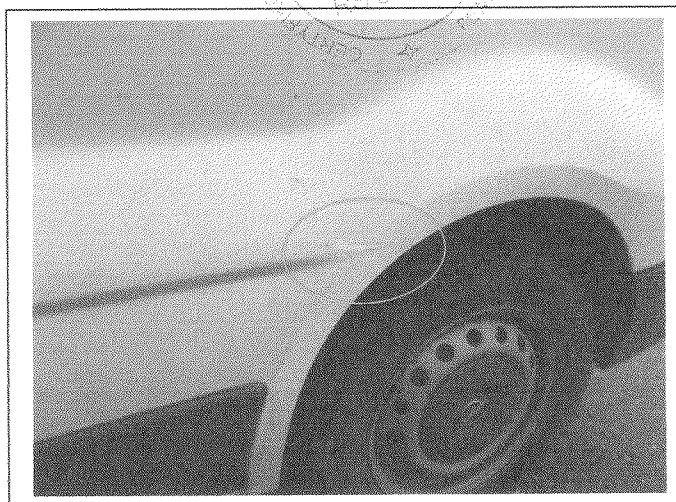
Fot.21. Uszkodzony błotnik TL
